# VUOTOKOHTIEN PAIKANNUS

Esimerkkitie 1 A4 00100 Esimerkkilä

Tutkimuspäivämäärä 24.08.2015

## YHTEENVETO

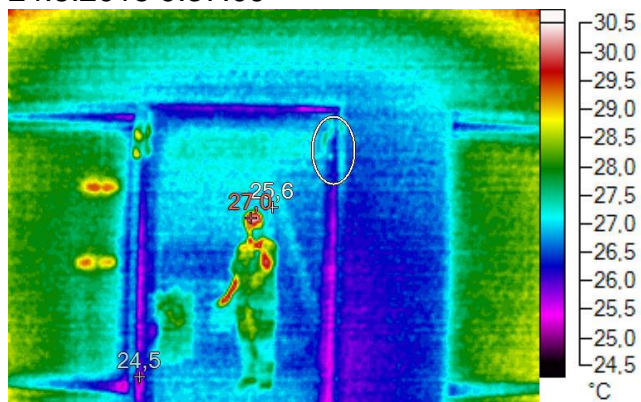
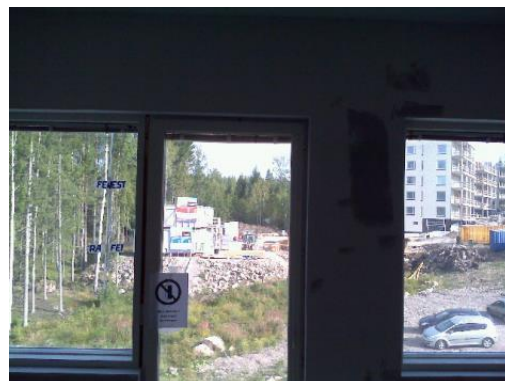
# Kuva (1)

Oohuone: pientä ilmapuotoa parvekkeen oven karmin ja seinän välistä oikeassa yläkulmassa.

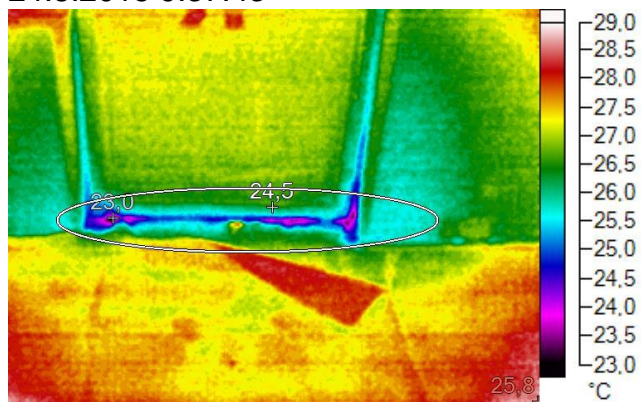
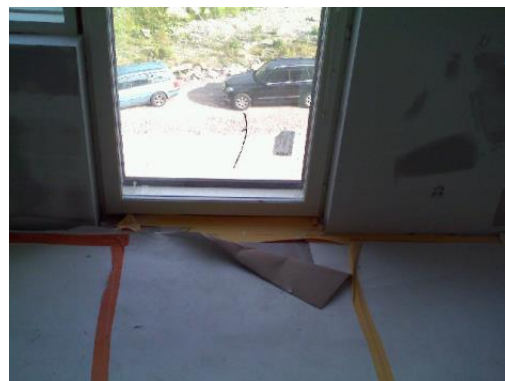
## Kuva (2)

Olohuone: pientä ilmavuotoa parvekkeen oven tiivisteestä alasisivulta.

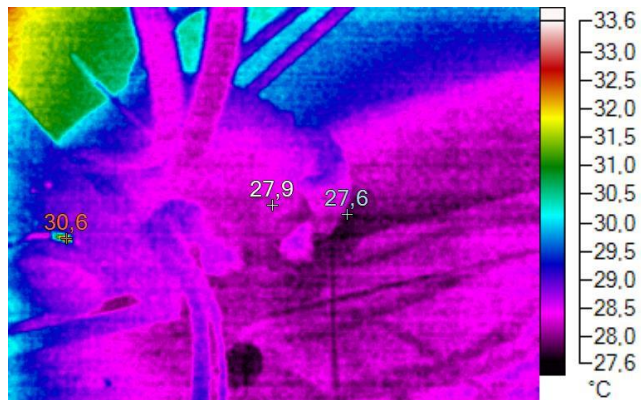
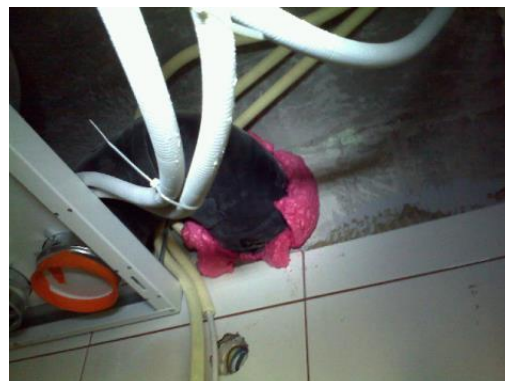
### Kuva (3)

Kylpyhuone: pientä ilmavuotoa IV-koneen jäteilmakanavan läpiviennin kohdalla putken yläpuolella.
