# VUOTOKOHTIEN PAIKANNUS

Esimerkkitie 1 00100 Esimerkkilä

Tutkimuspäivämäärä 01.10.2015

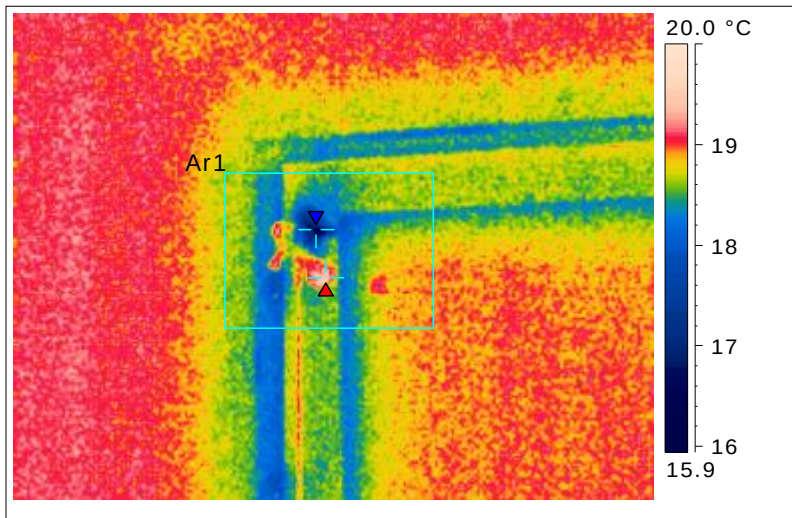
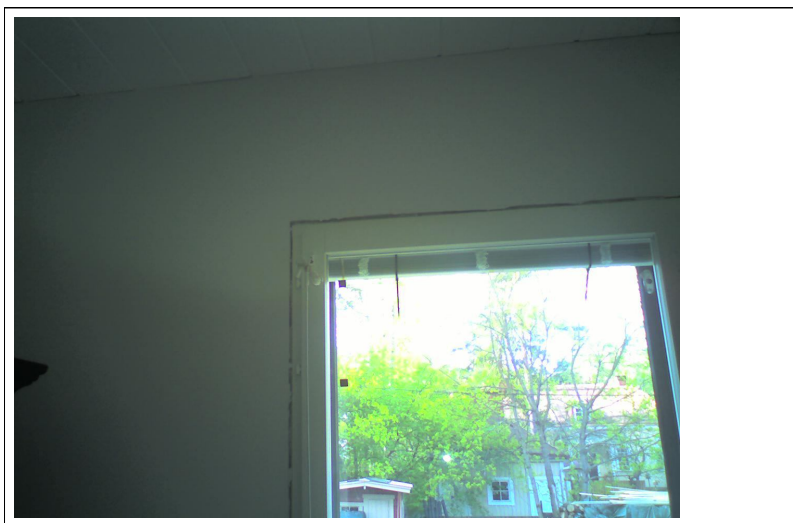
## Kuva (1)

Kohteessa ei merkittäviä ilmavuotoja. Pieniä vuotokohtia löytyi ikkunoista sälekaihtimien säätimen läpivientiaukoista sekä liukuoven solumuovitiivisteestä. Teknisessä tilassa tiivistettiin ulkovesihanan läpivientiputki väliaikaisesti teipillä.

Olohuone: Pientä ilmavuotoa sälekaihtimen säätimen läpivientiaukosta. Samanlainen vuotokohta löytyi myös muista ikkunoista joissa on sälekaihtimet.

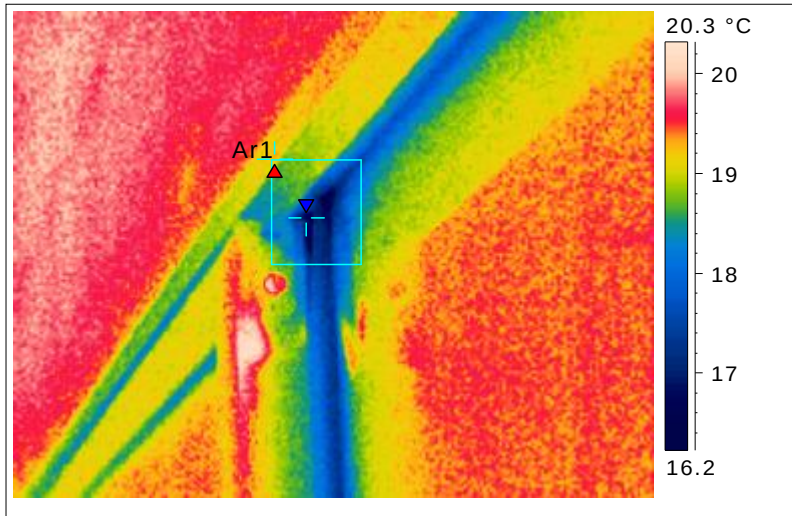
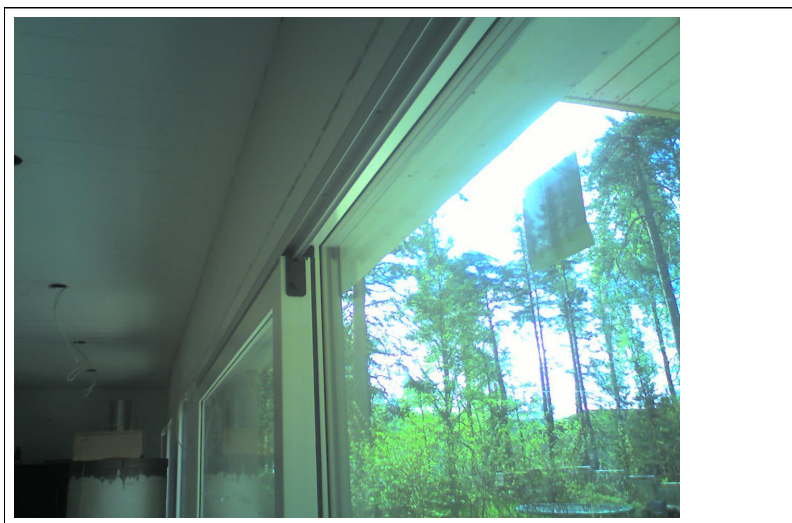
## Kuva (2)

Olohuone: Pientä ilmavuotoa liukuoven solumuovitiivisteestä. Kyse ei ole viasta vaan pikemminkin liukuoven ominaisuudesta.

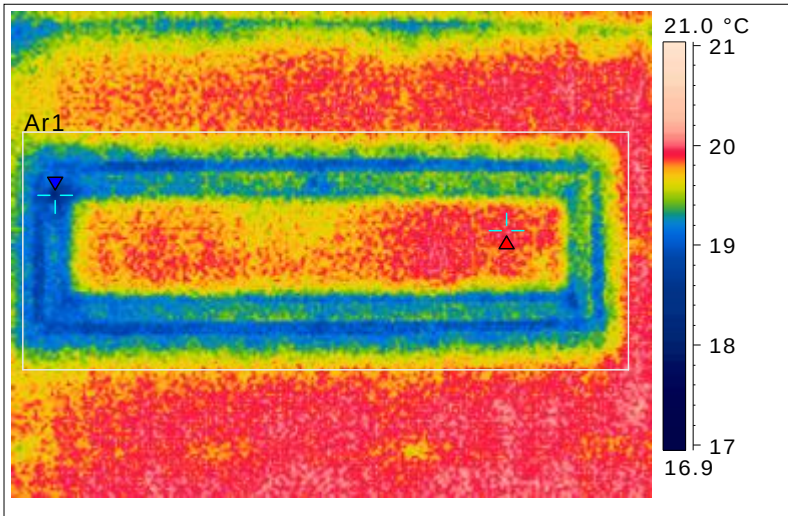
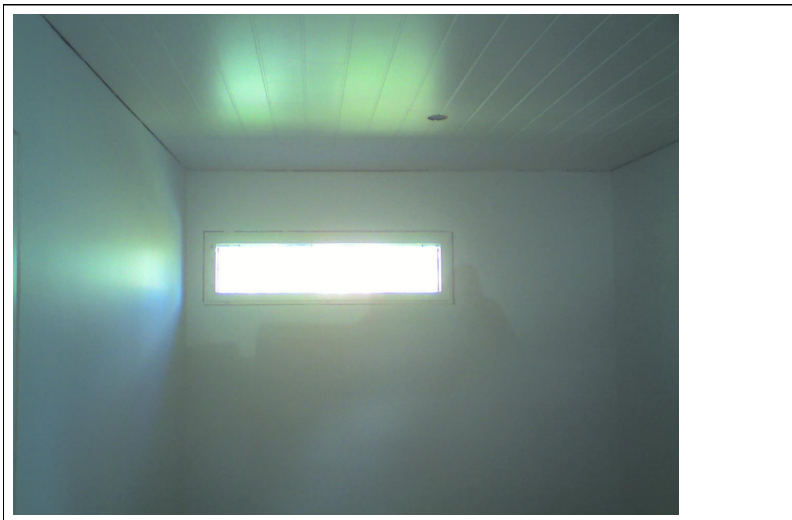
### Kuva (3)

Yläkerran aula: Yleiskuva ikkunasta. Ei havaittuja ilmavuotokohtia paitsi kuvassa 1 jo mainittu pientä ilmavuotoa sälekaihtimen säätimen läpivientiaukosta.

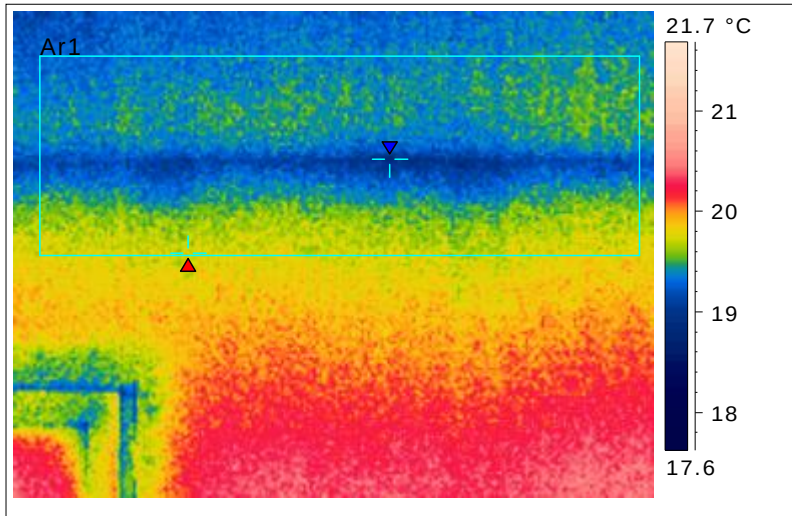
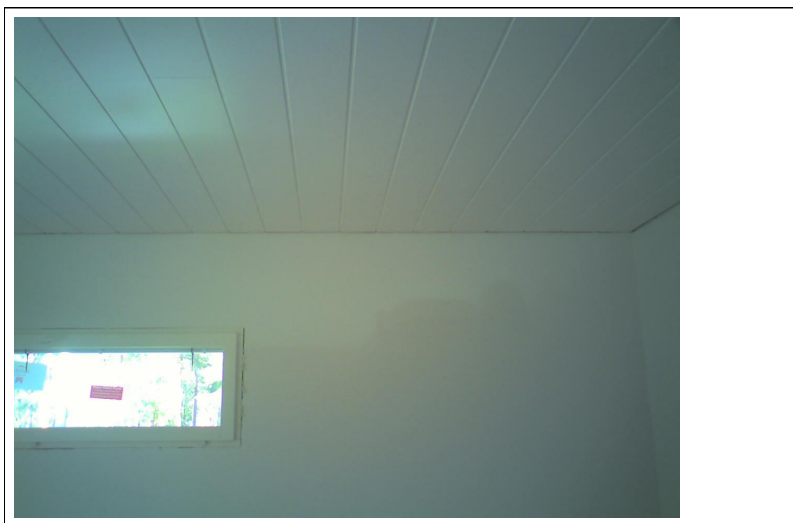
## Kuva (4)

Makuuhuone, yläkerta: Yleiskuva seinän ja yläpohjan liitoksesta. Ei havaittuja ilmavuotokohtia.

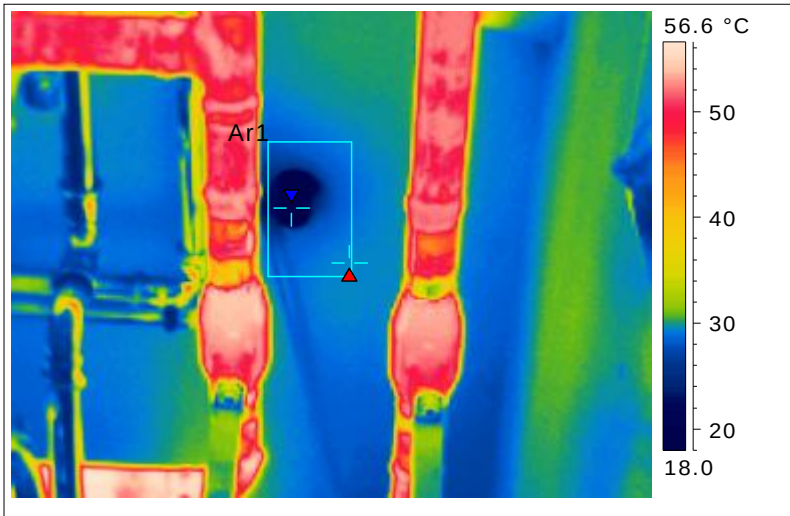
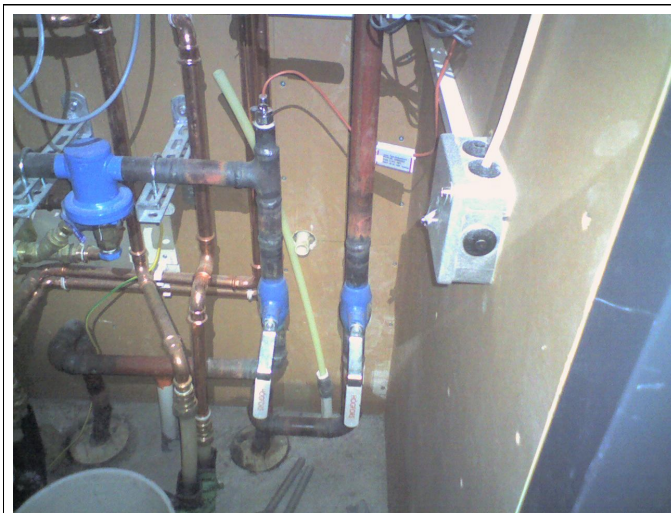
## Kuva (5)

Tekninen tila: Kohtalaista ilmavuotoa ulkovesihanan läpivientiputkesta. Vesijohto on vielä asentamatta. Putken pää tiivistettiin teipillä ennen mittausta.

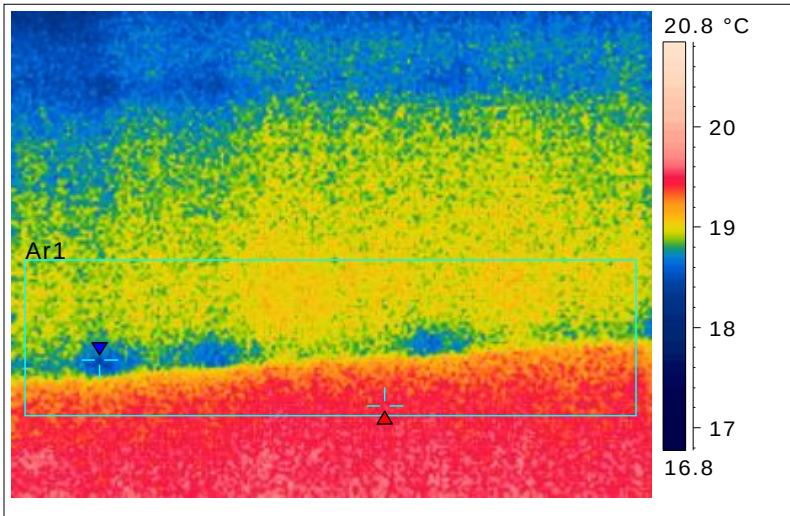
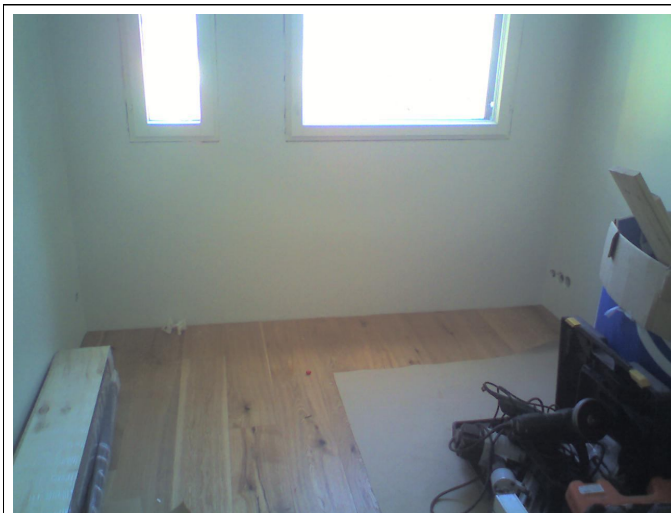
## Kuva (6)

Työhuone: Yleiskuva seinän ja alapohjan liitoksesta.  
Ei havaittuja ilmavuotokohtia..
