# TIIVEYSMITTAUSRAPORTTI

Esimerkkitie 1 00100 Esimerkkilä

Tutkimuspäivämäärä 01.10.2015

## YHTEENVETO

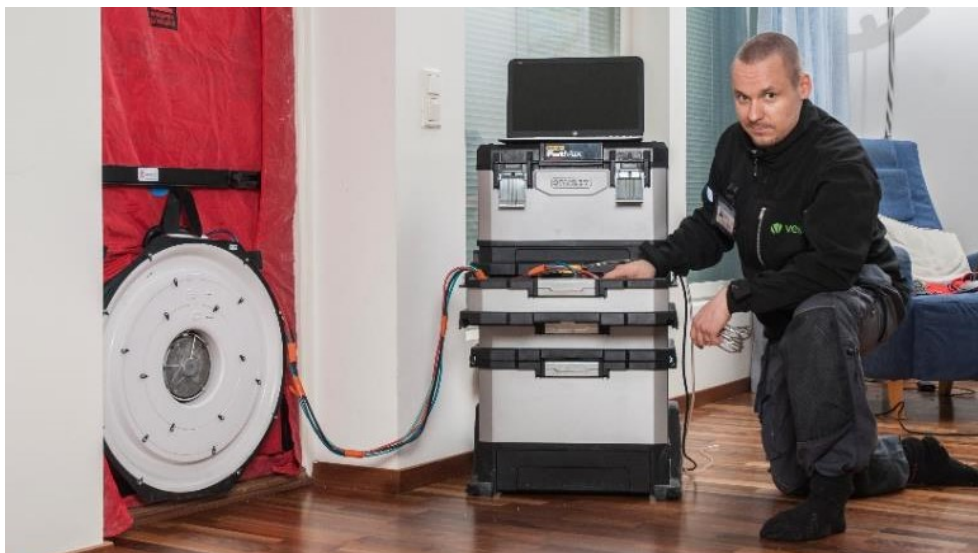
Tiiveysmittauksessa suljetaan läpiviennit, kuten ilmanvaihtokanavat, hormit ja viemärit. Sen jälkeen rakennukseen tuotetaan 50 pascalin alipaine ja mitataan ilmavirtaa, joka paine-eron ylläpitämiseen tarvitaan. Paine-ero tuotetaan yleensä erillisellä paineovilaitteistolla. Mitattu ilmavirta jaetaan rakennuksen ulkovaipan sisäpinta-alalla (alapohja, yläpohja ja seinät). Tuloksena saadaan ilmanvuotoluku q50, joka kertoo keskimääräisen ulkovaippaneliön läpi menevän vuotoilmavirran kuutioina tunnissa 50 pascalin paine-erossa.
